# Réhabilitation de 8 petits aqueducs

Les travaux concernent :

- Coupes d'arbres et la préparation générale du site,
- Lavage HP, sablage et reprise de l'étanchéité des cunettes intérieures (enduits, bandes Hypalon),
- Reprise des entonnements amont et aval par enrochement et/ou béton projeté
- Purge, reprise des pierres de voûte et d'angles,
- Reprise des parements extérieurs par rejointoiement, injection, projection enduit sur grillage
- Traitement des tirants
- Sécurisation des garde corps

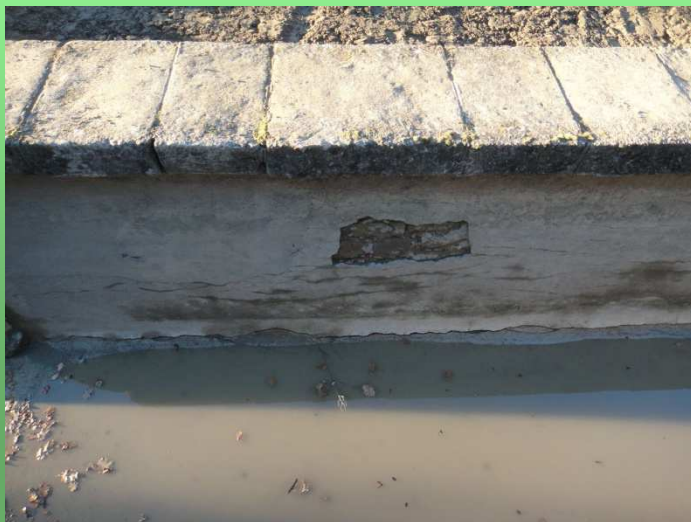
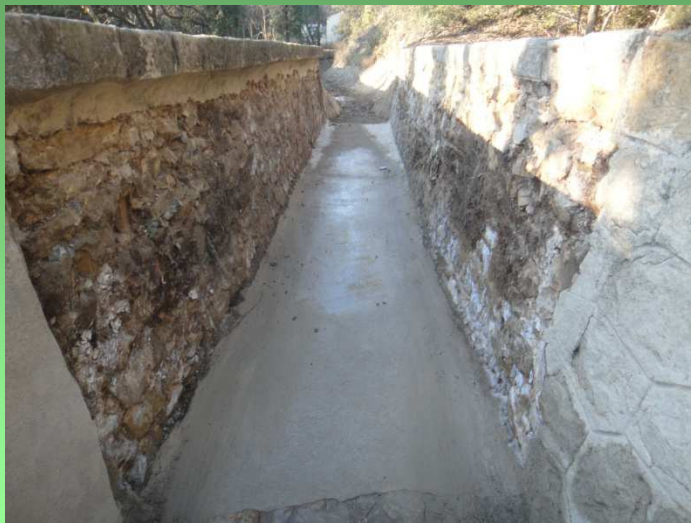
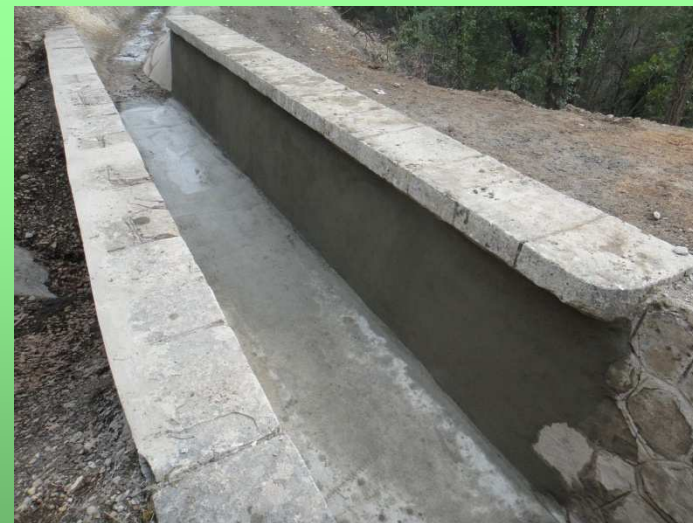
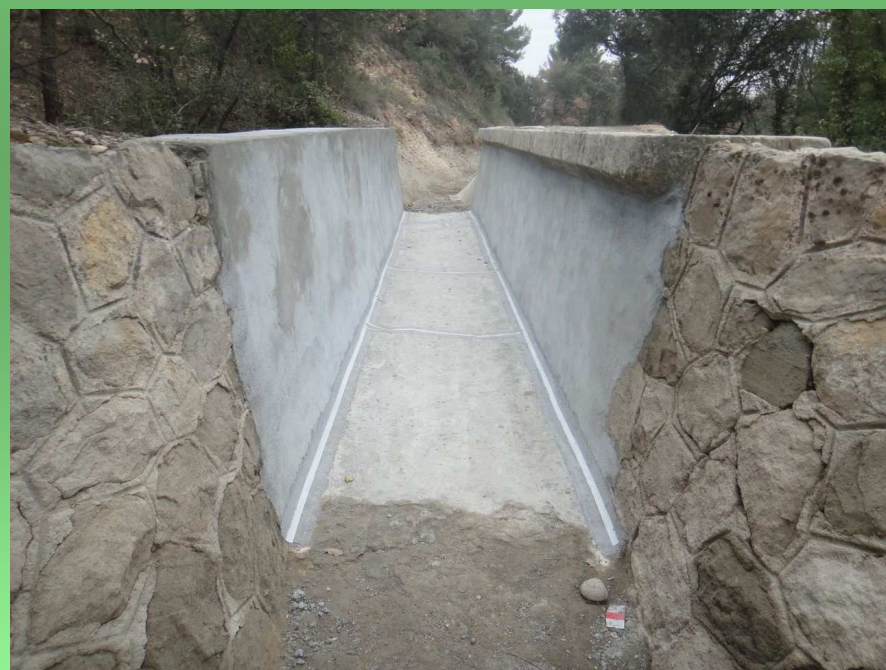
# TRAITEMENT ETANCHEITE CUNETTE

- Décapage et projection enduit étanche  
Secteur Pimarlet, Manosque

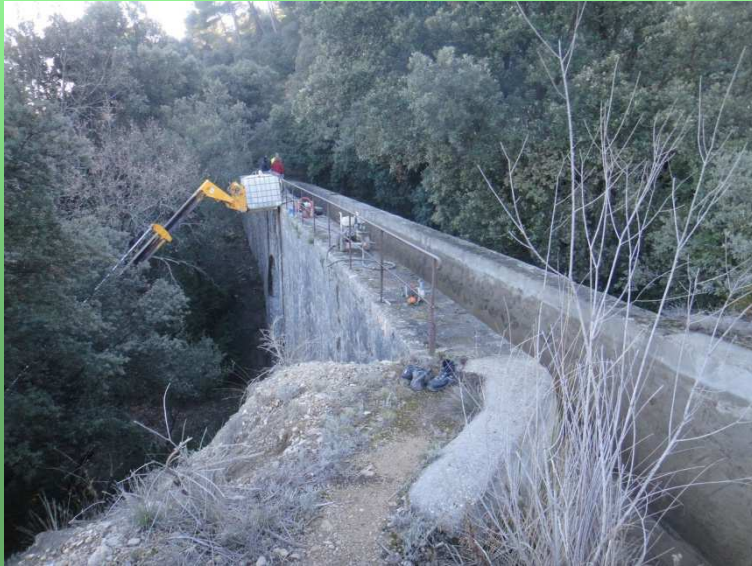
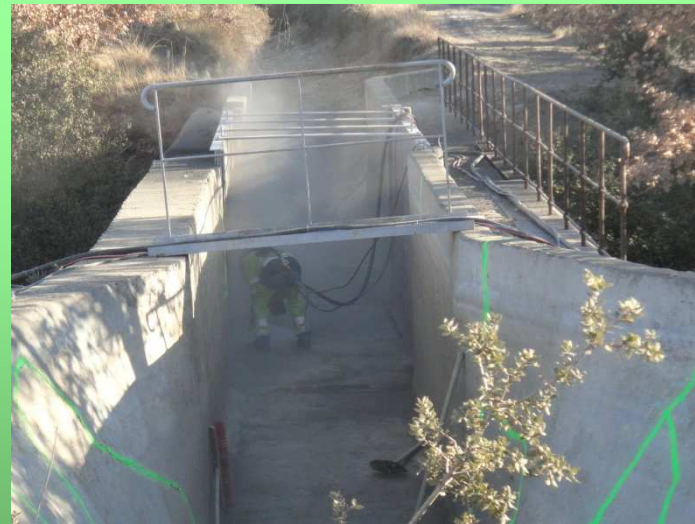
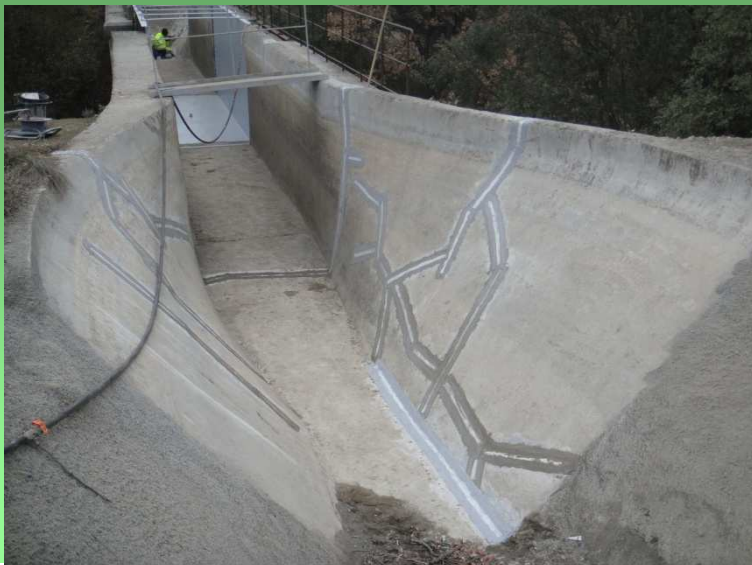
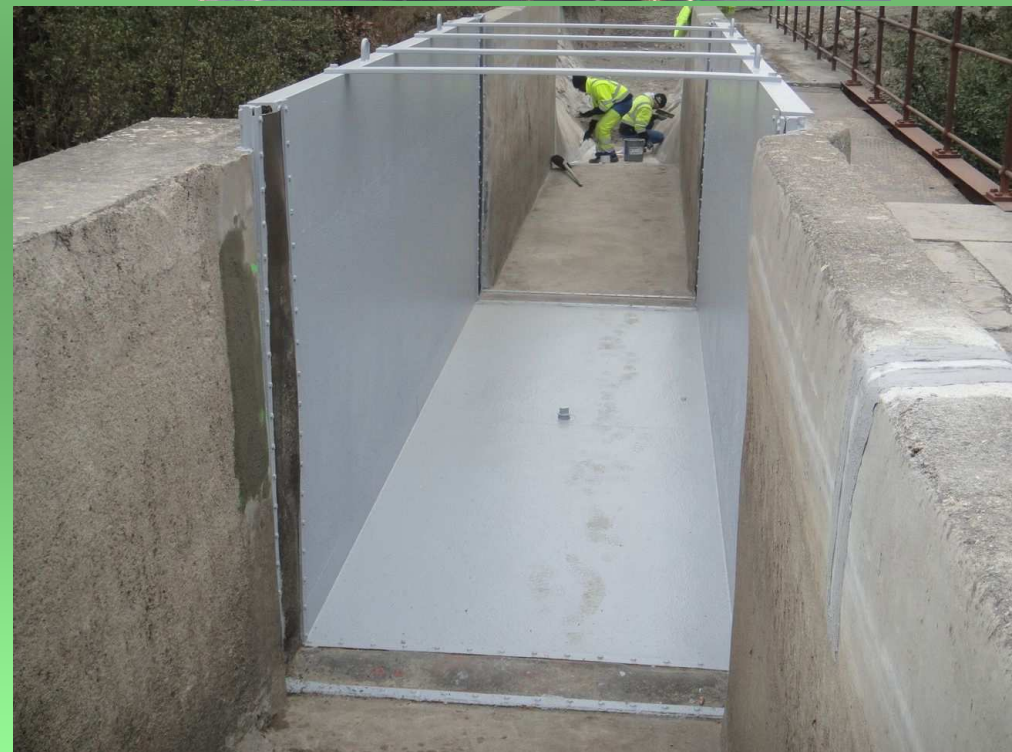
# TRAITEMENT ETANCHEITE BACHE METALLIQUE

- Sablage et projection peinture sur bache  
Aqueduc de Roumejas, Peyruis

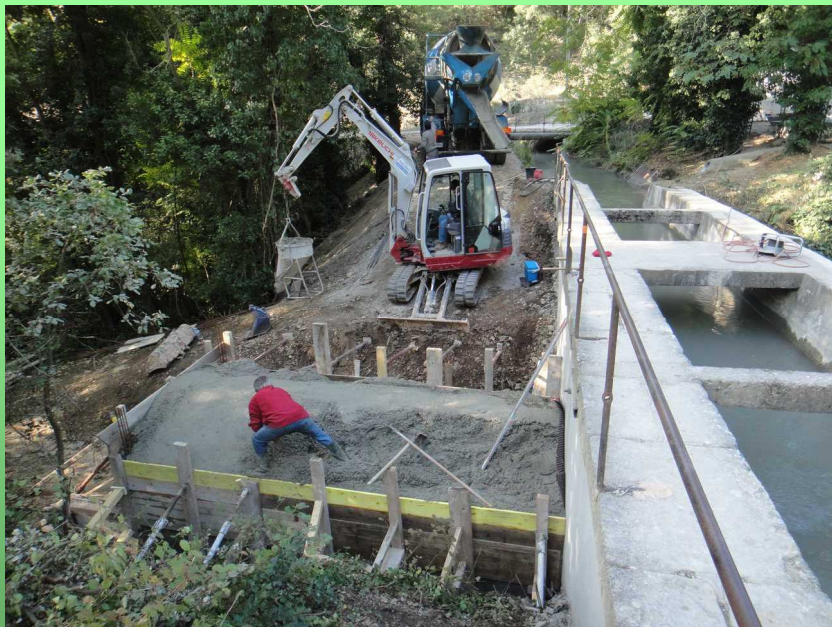
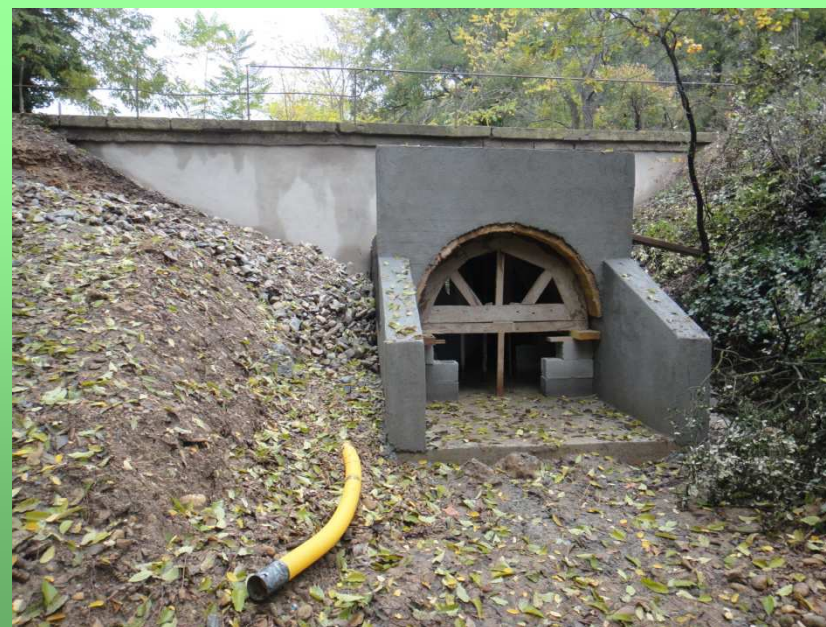
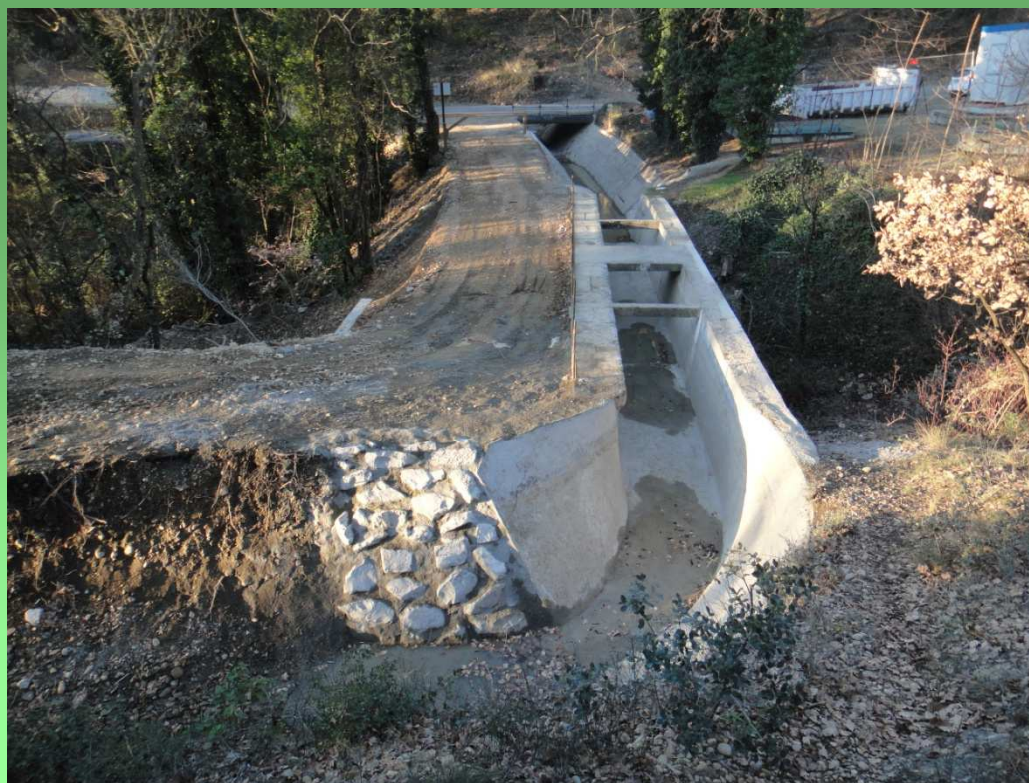
- Ouvrage de génie civil pour réalisation d'une piste
  - Soutien parement sud d'un aqueduc
  - Accès chantier
- Secteur Pimarlet, Manosque

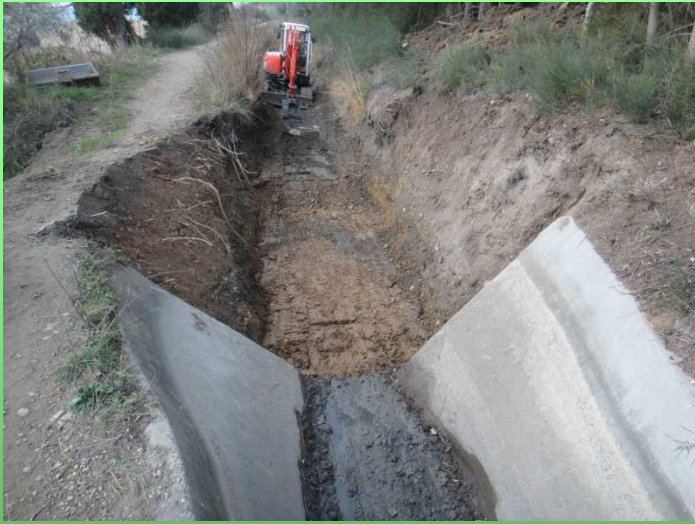
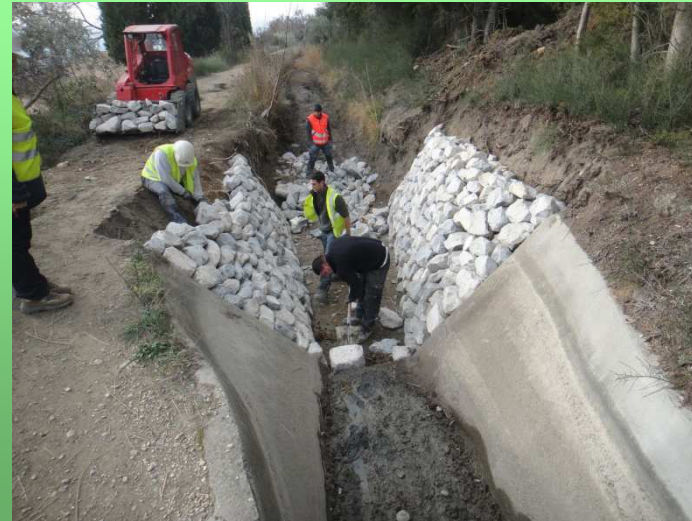
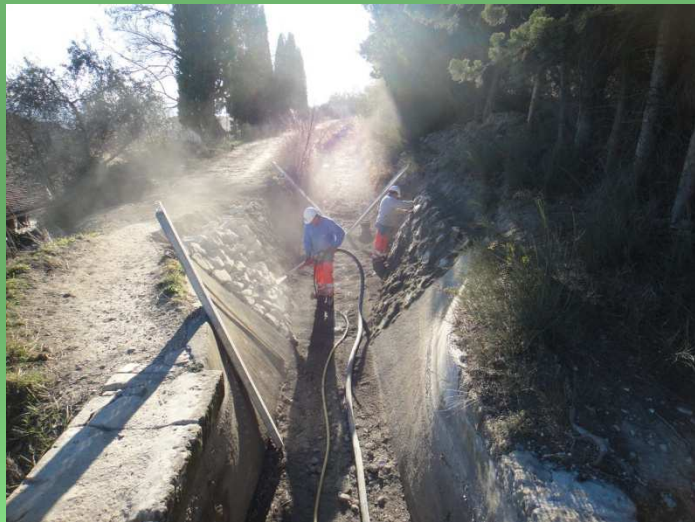
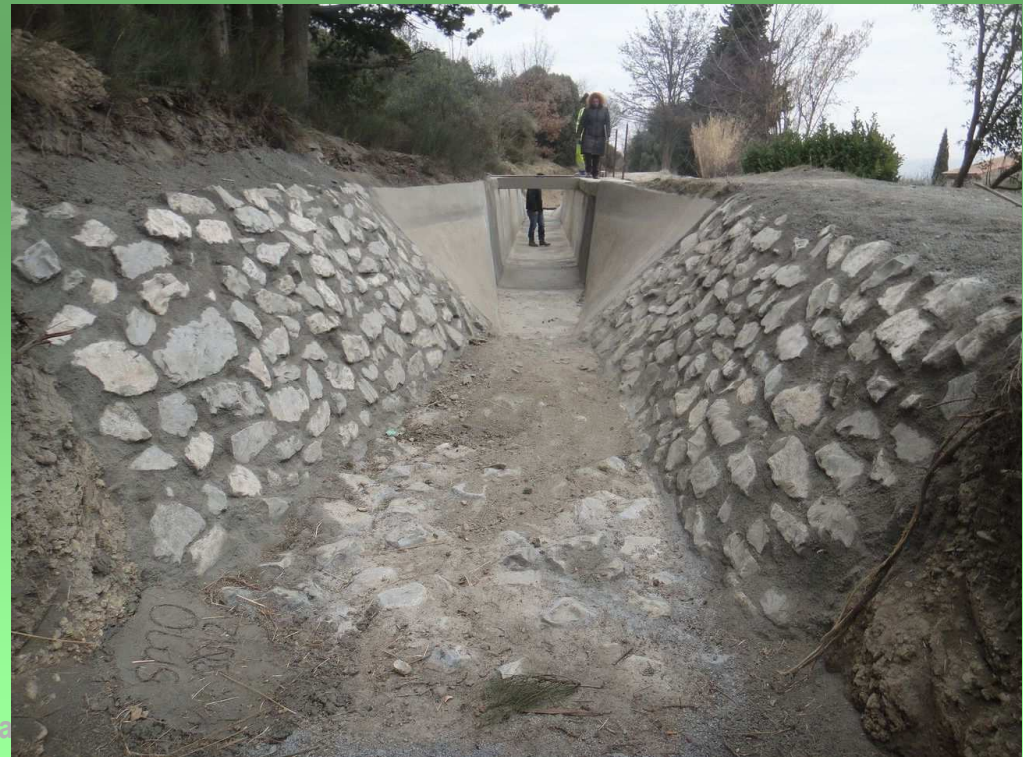
# REPRISE DES ENTONNEMENTS

- Terrassement
  - Mise en place des blocs
  - Liaisonnement par béton projeté
- Secteur Pimarlet, Manosque

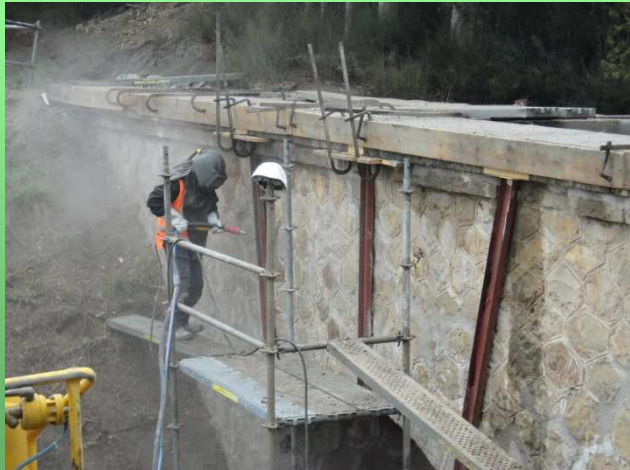
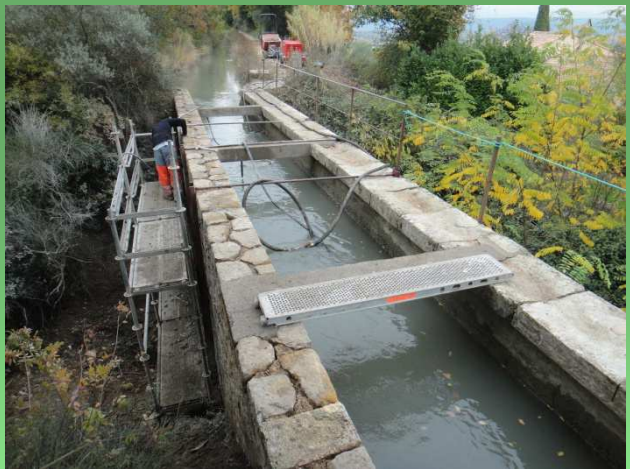
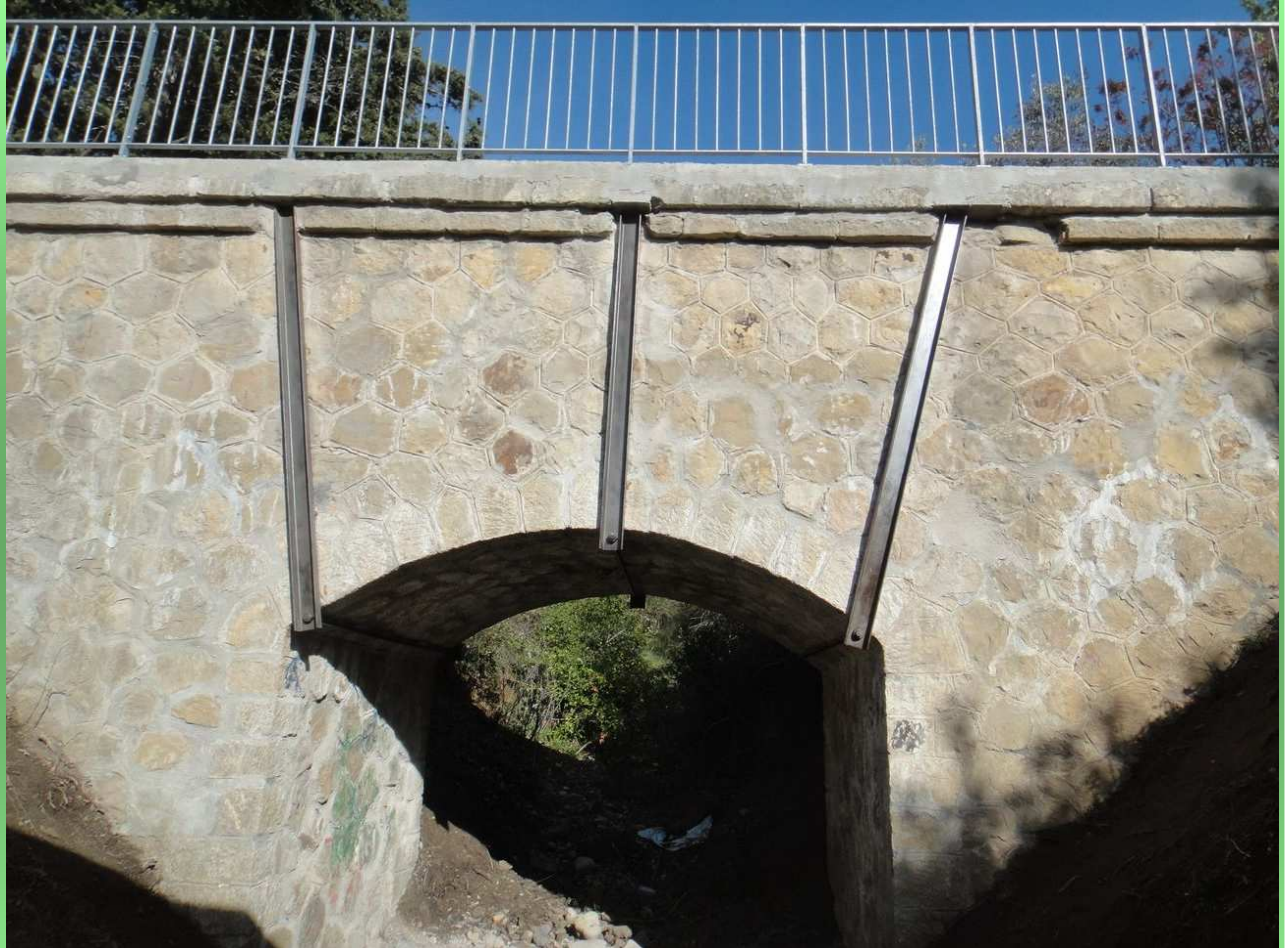
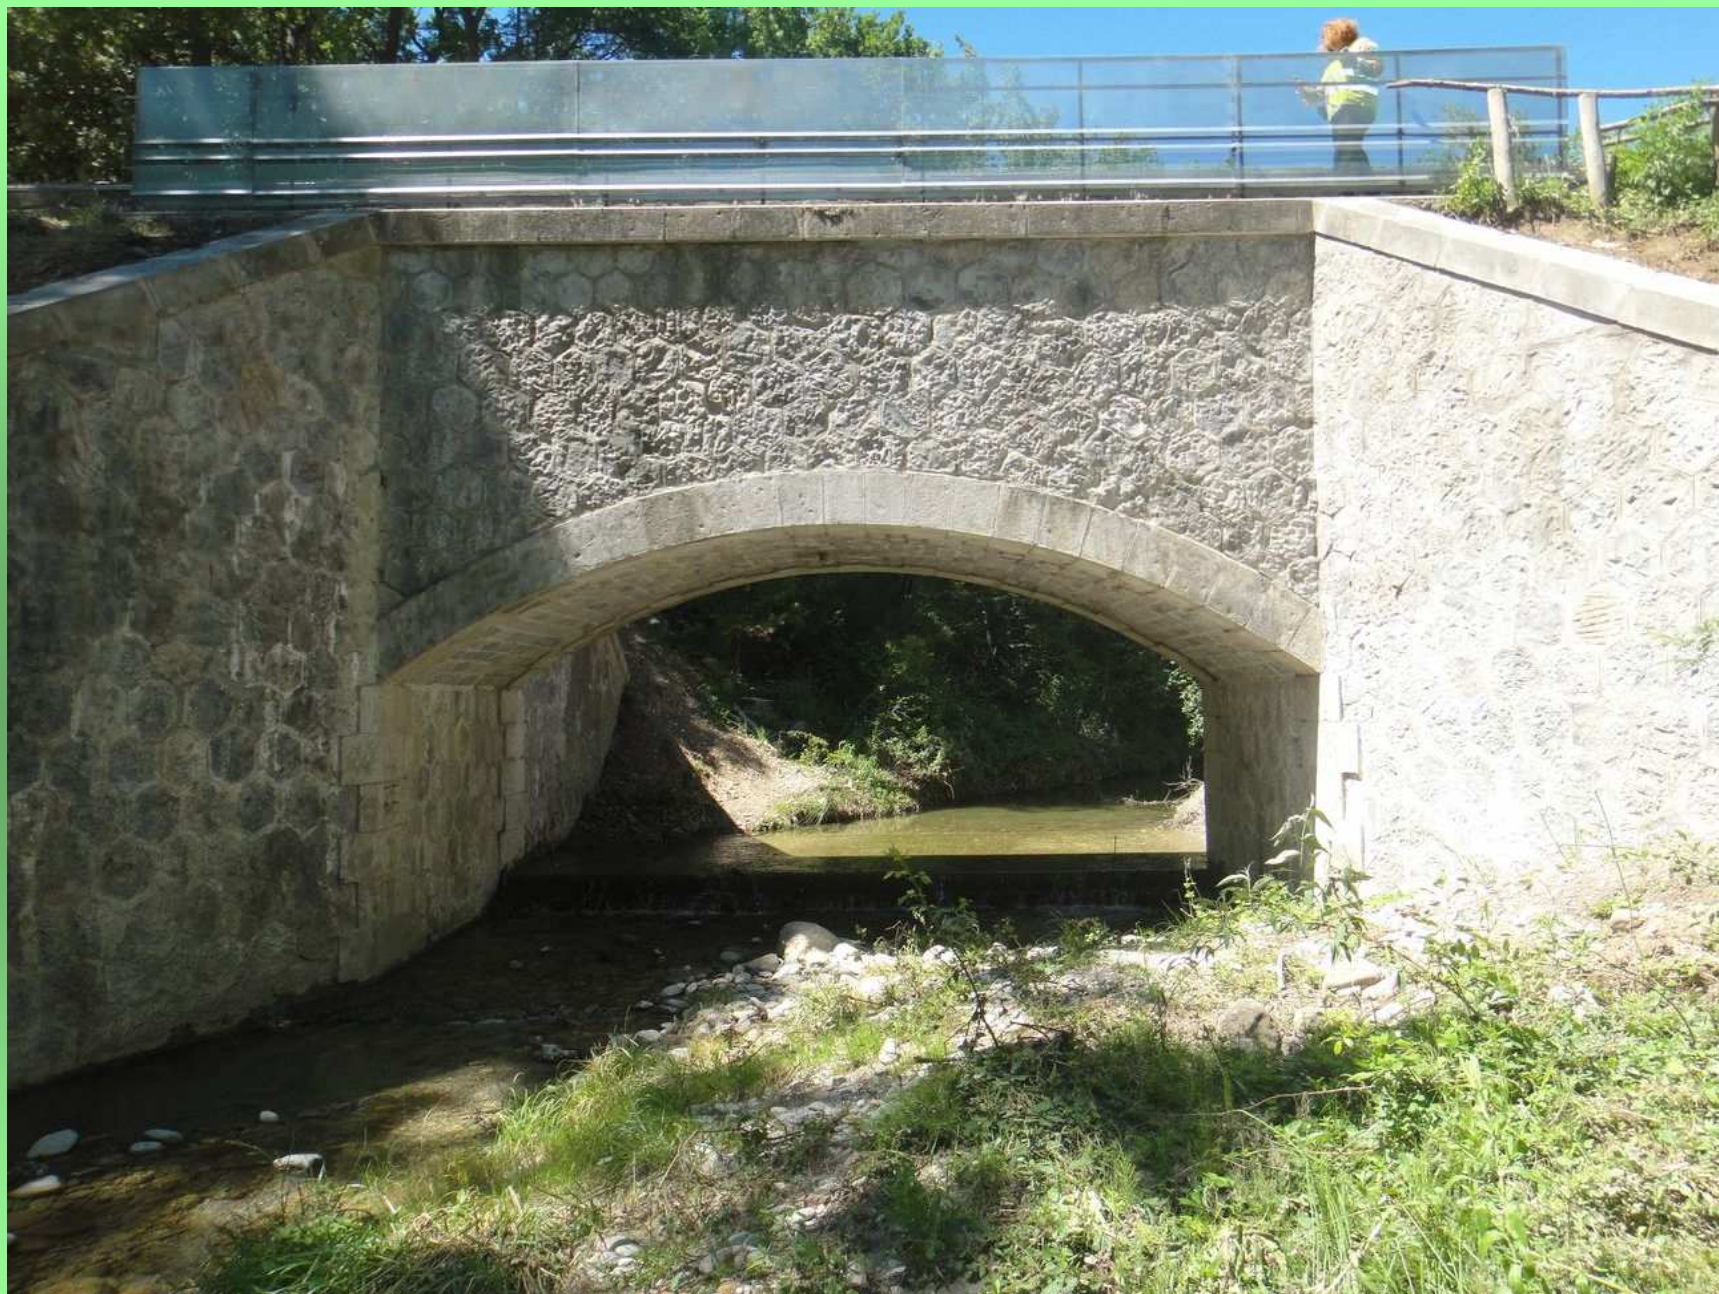
# TRAITEMENT DES MACONNERIES

- Sablage haute pression
- Reprise des joints
- Traitement des tirants
- Renouvellement du garde corps

Secteur Pimarlet, Manosque Association Syndicale du Canal de Manosque
