Réhabilitation de 9 aqueducs

Les travaux concernent :

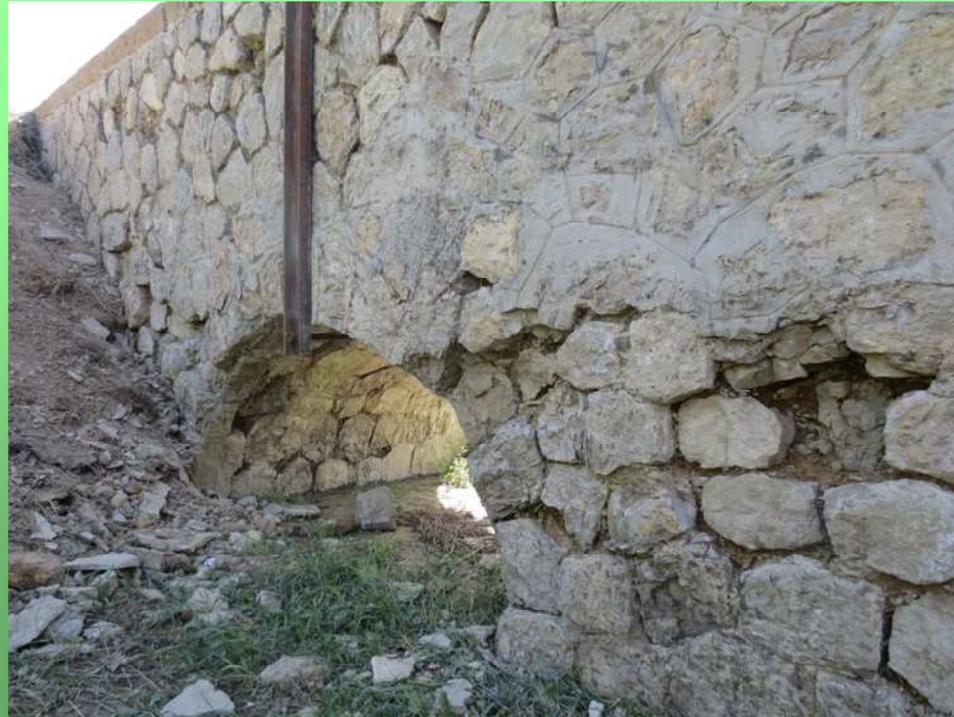
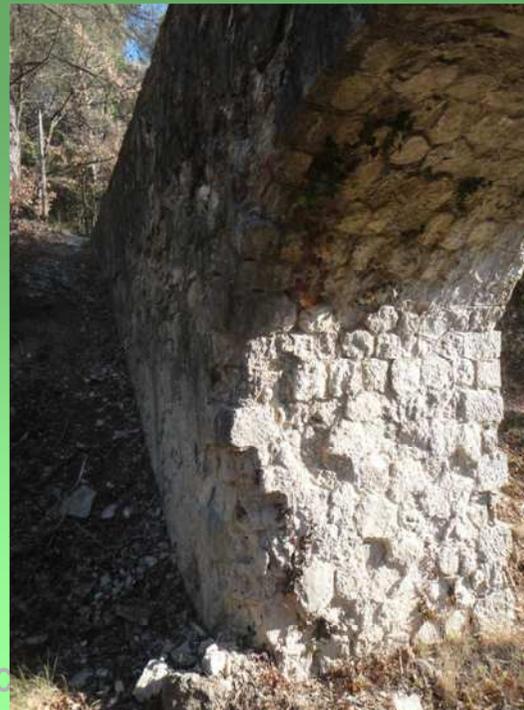
- Coupes d'arbres et la préparation générale des sites,
- Lavage HP, sablage et reprise de l'étanchéité des cunettes intérieures (enduits, bandes Hypalon),
- Reprise des entonnements amont et aval par enrochement et/ou béton projeté
- Purge, reprise des pierres de voûte et d'angles,
- Reprise des parements extérieurs par reconstitution de pierres, rejointoiement, injection, projection enduit sur grillage
- Traitement des tirants
- Sécurisation des garde corps

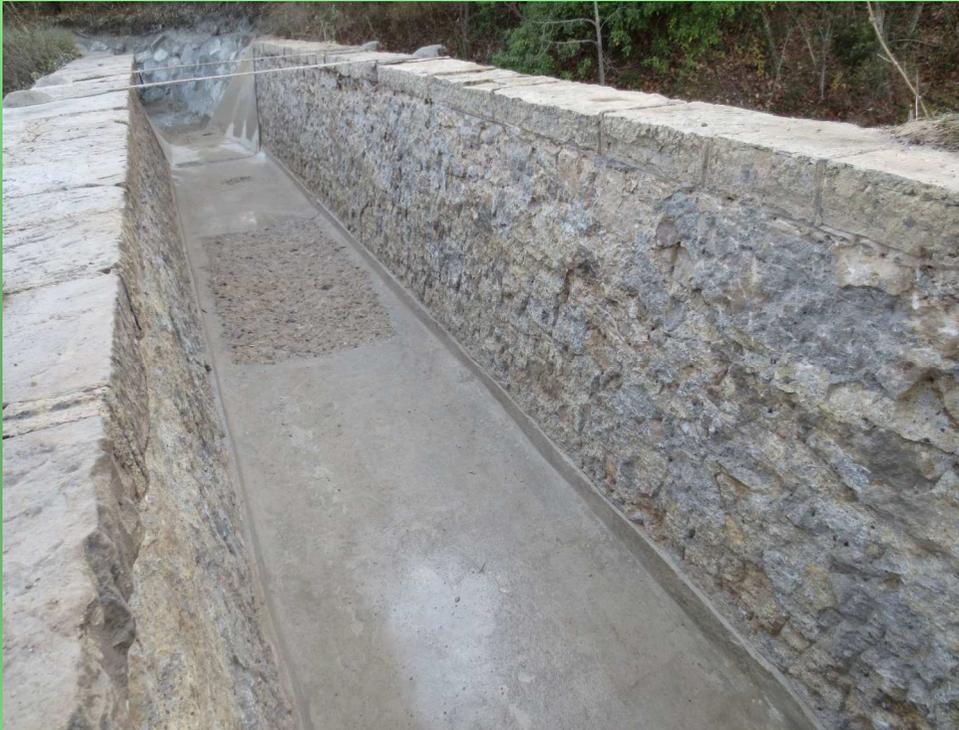
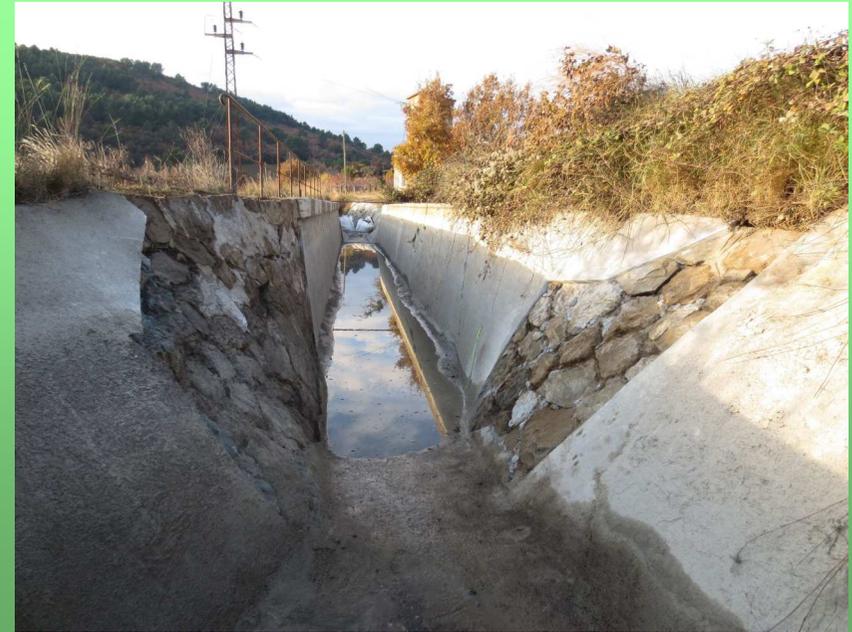
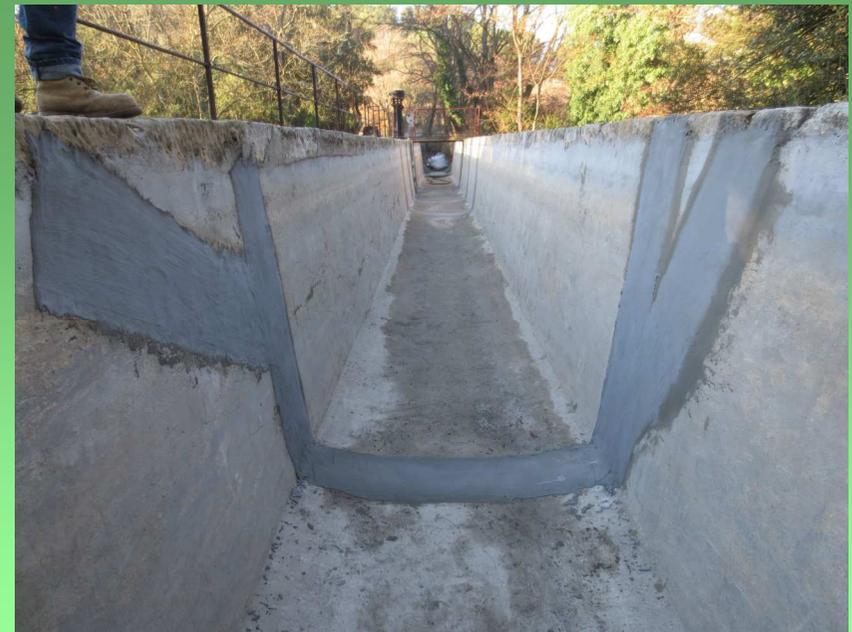
TRAITEMENT ETANCHEITE DES CUNETTES

- Piquage des enduits intérieurs des cunettes à reprendre
- Réouverture et nettoyage des fissures
- Mise en place de bandes tissées ou bandes Hypalon sur fissures actives

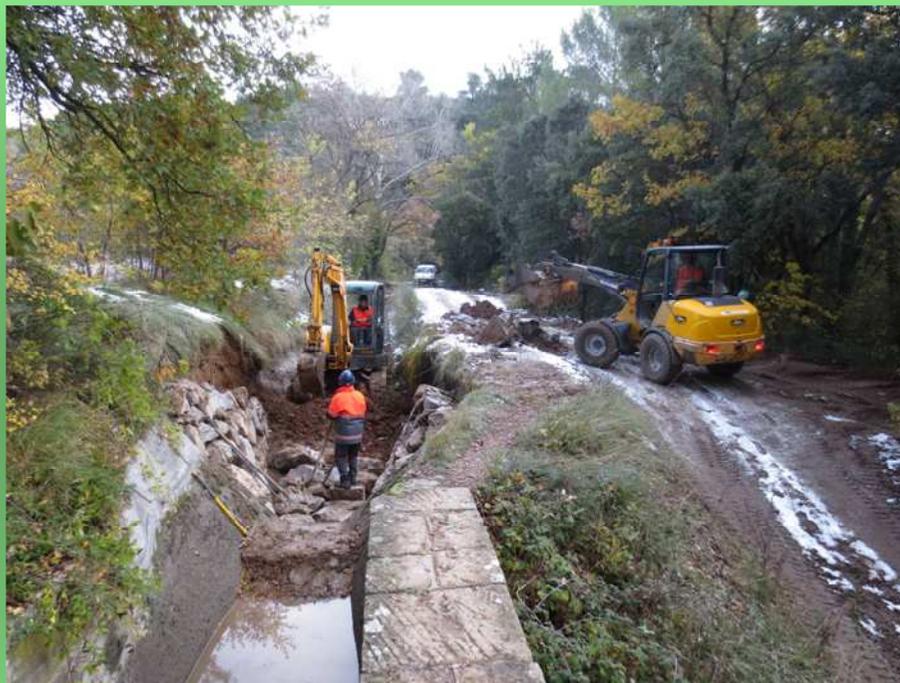
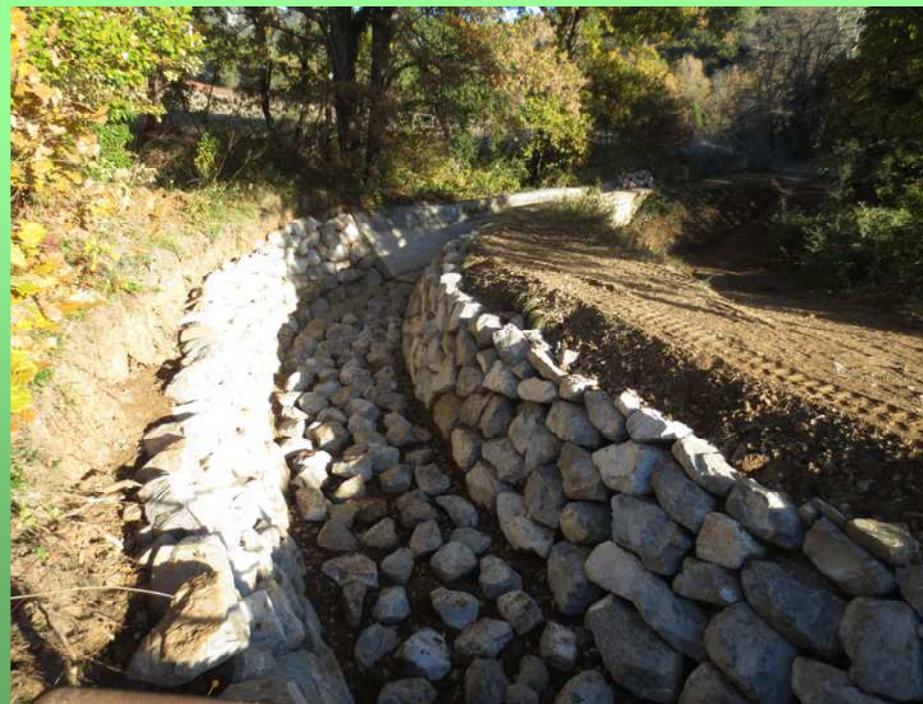
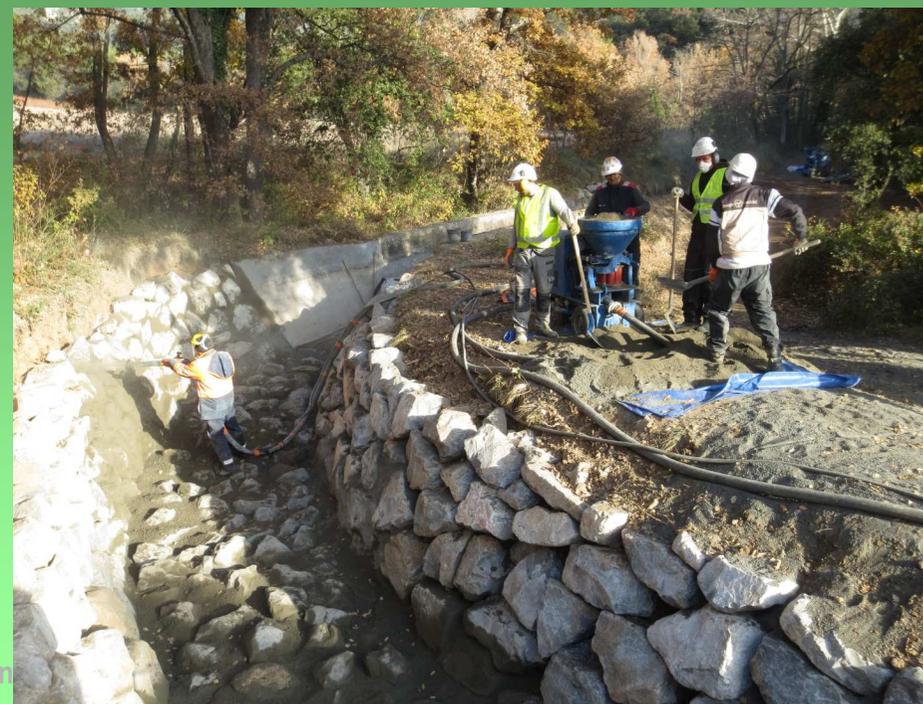
REPRISE DES ENTONNEMENTS

- Terrassement
 - Mise en place des blocs
 - Liaisonnement par béton projeté
- Aqueduc ravin de la Magdeleine*

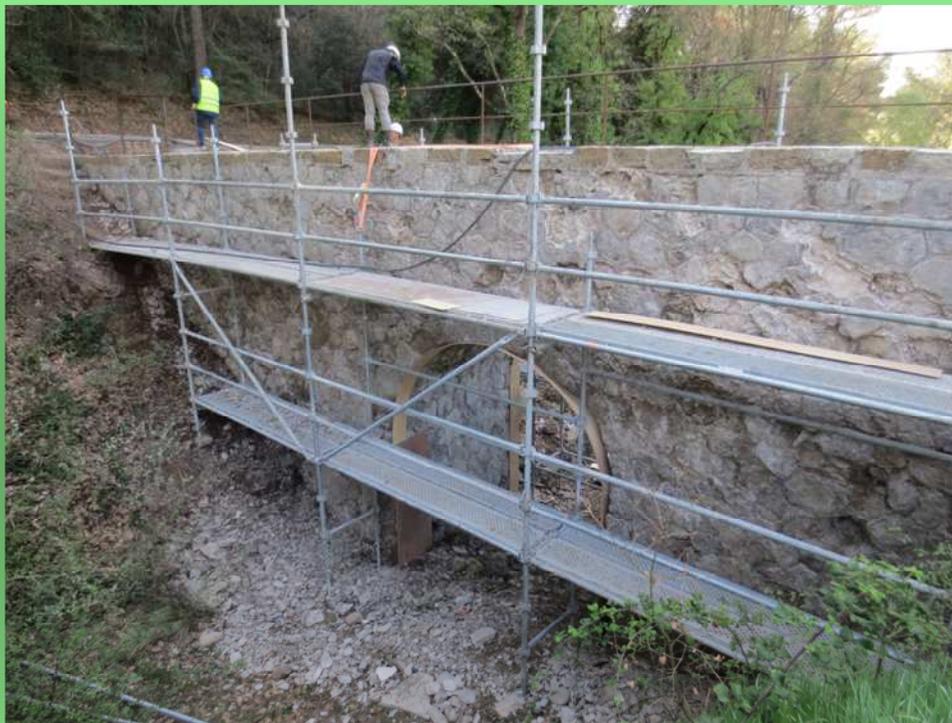
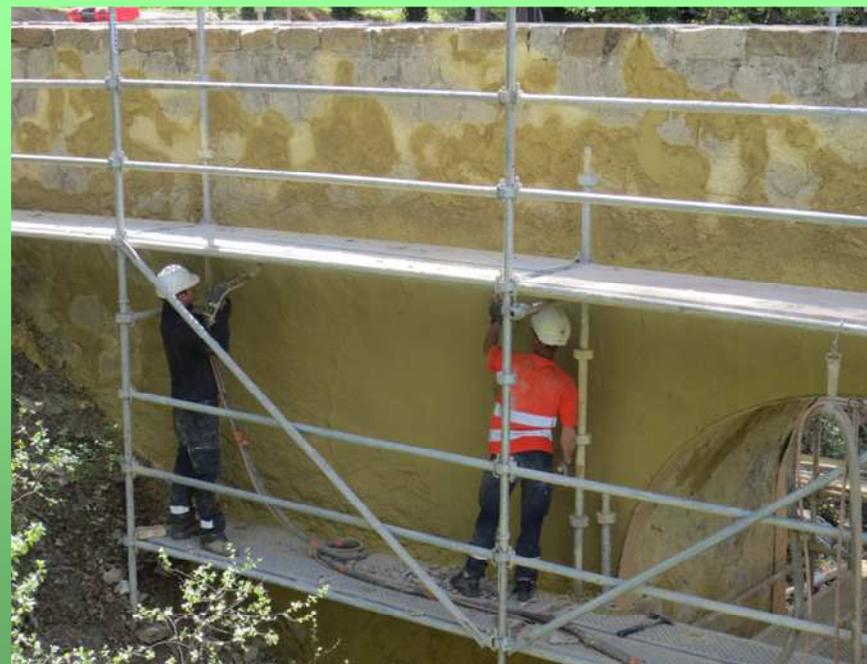
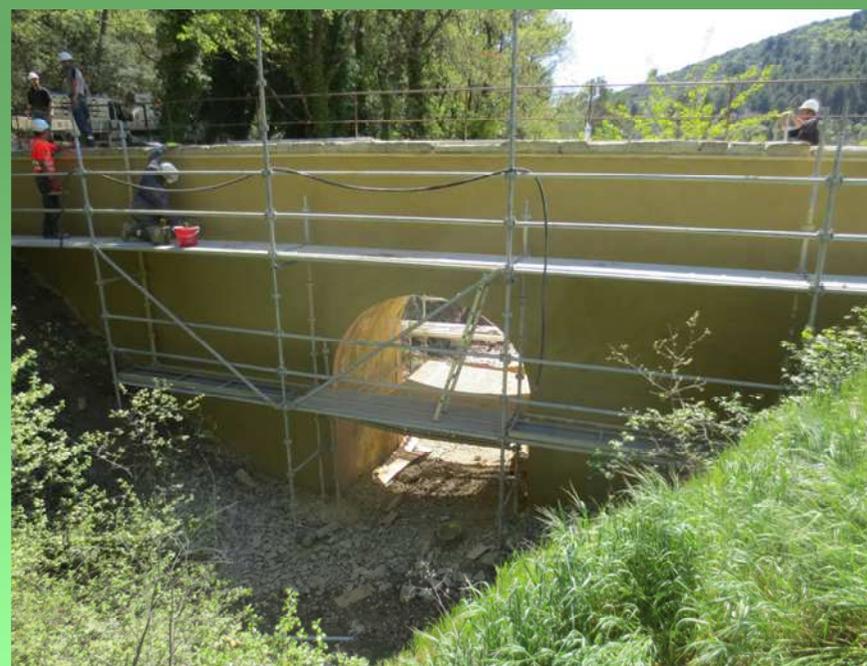
TRAITEMENT DES MACONNERIES

- Lavage/Sablage haute pression
- Piquage et purge des pierres gélives
- Remplissage des cavités par enduit projeté
- Mise en place d'un grillage
- Projection d'un enduit
